### 3.5 Χαρακτηρισμός Δείγματος "K3"

### 3.6 Χαρακτηρισμός Δείγματος "K2"

### 3.7 Χαρακτηρισμός Δείγματος "Κ4"

### 3.8 Χαρακτηρισμός Δειγμάτων "H3 & K5"

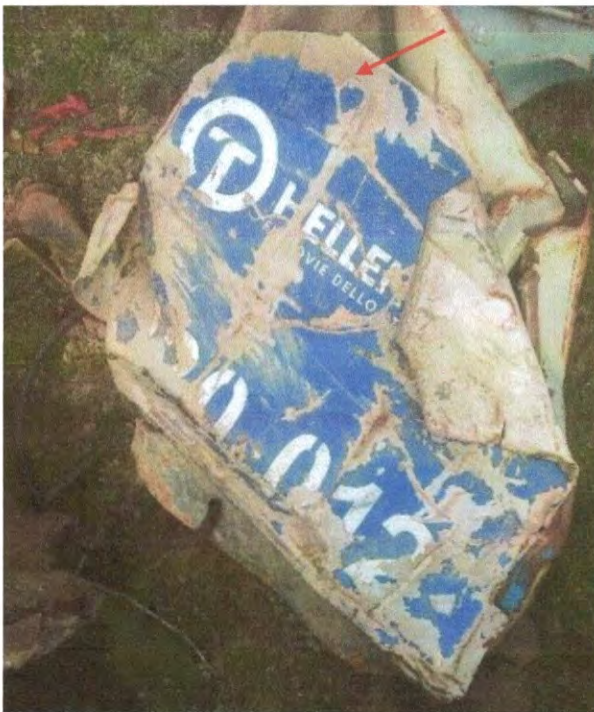
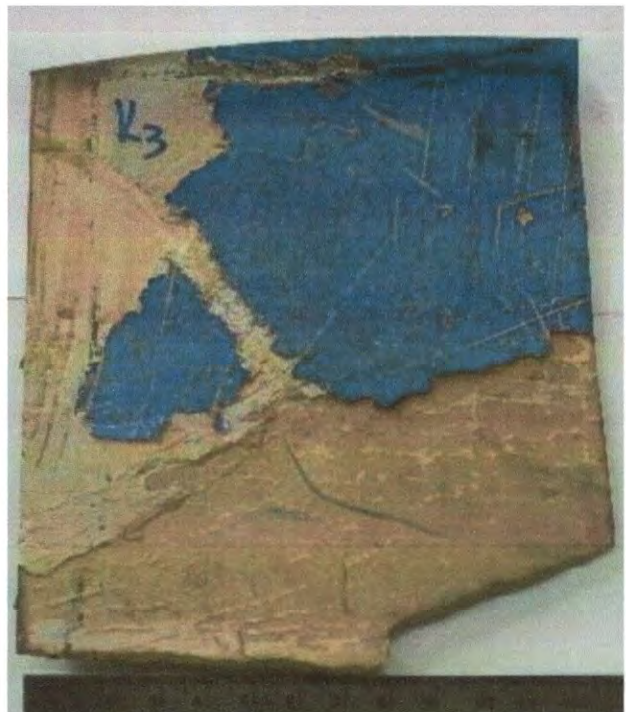
Εικόνα 41: Δείγμα "K3" (Κόκπιτ) από το εμπρόσθιο τμήμα του Θαλάμου Μηχανοδήγησης, με το λογότυπο της εταιρείας και τον αριθμό της Ηλεκτρομηχανής (120 012)

Το υπό εξέταση Δείγμα "K3" αποσπάστηκε από θραύσμα, από το εμπρόσθιο τμήμα του Θαλάμου Μηχανοδήγησης, το οποίο έφερε το λογότυπο της εταιρείας και τον αριθμό της ηλεκτρομηχανής (Εικόνα 41).

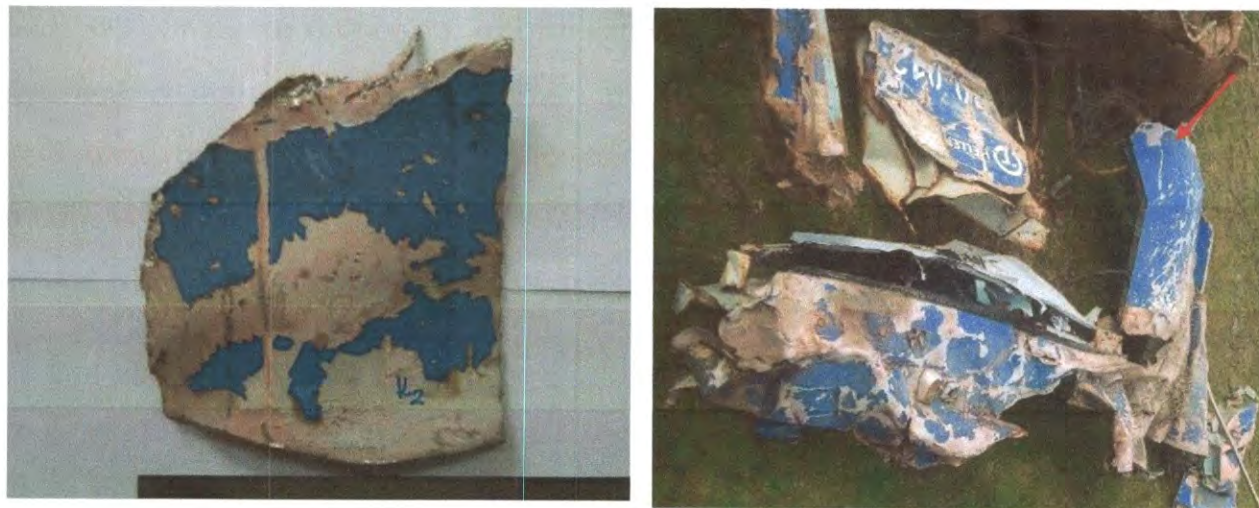
Εικόνα 48: Δείγμα "K2" (Κόκπιτ 2) από το εμπρόσθιο τμήμα του Θαλάμου Μηχανοδήγησης

Το υπό εξέταση Δείγμα "K2" αποσπάστηκε από θραύσμα από το εμπρόσθιο τμήμα του Θαλάμου Μηχανοδήγησης, δεξιά του ανεμοθώρακα (Εικόνα 48).

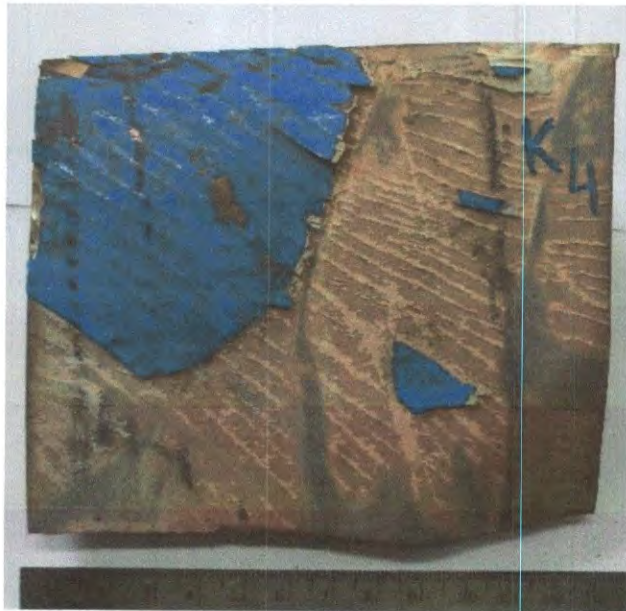
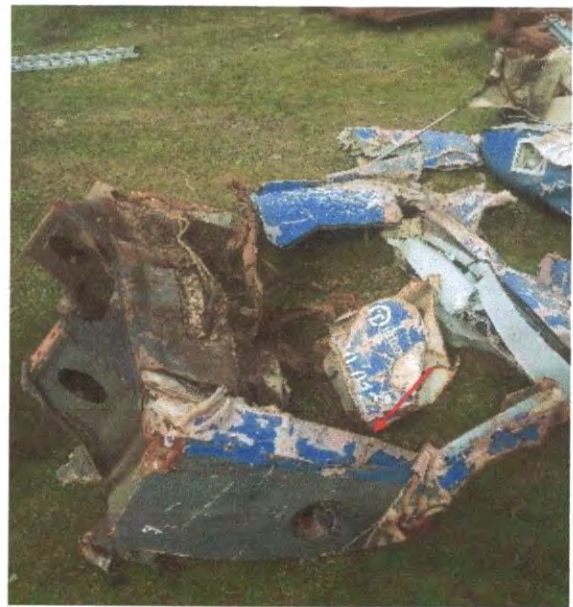
Εικόνα 55: Δείγμα "Κ4" (Κόκπιτ 4) από το πάνω τμήμα της βάσης-προφυλακτήρα του Θαλάμου Μηχανοδήγησης

Το υπό εξέταση Δείγμα "Κ4" αποσπάστηκε, από θραύσμα από το πάνω τμήμα της βάσης-προφυλακτήρα του Θαλάμου Μηχανοδήγησης (Εικόνα 55).

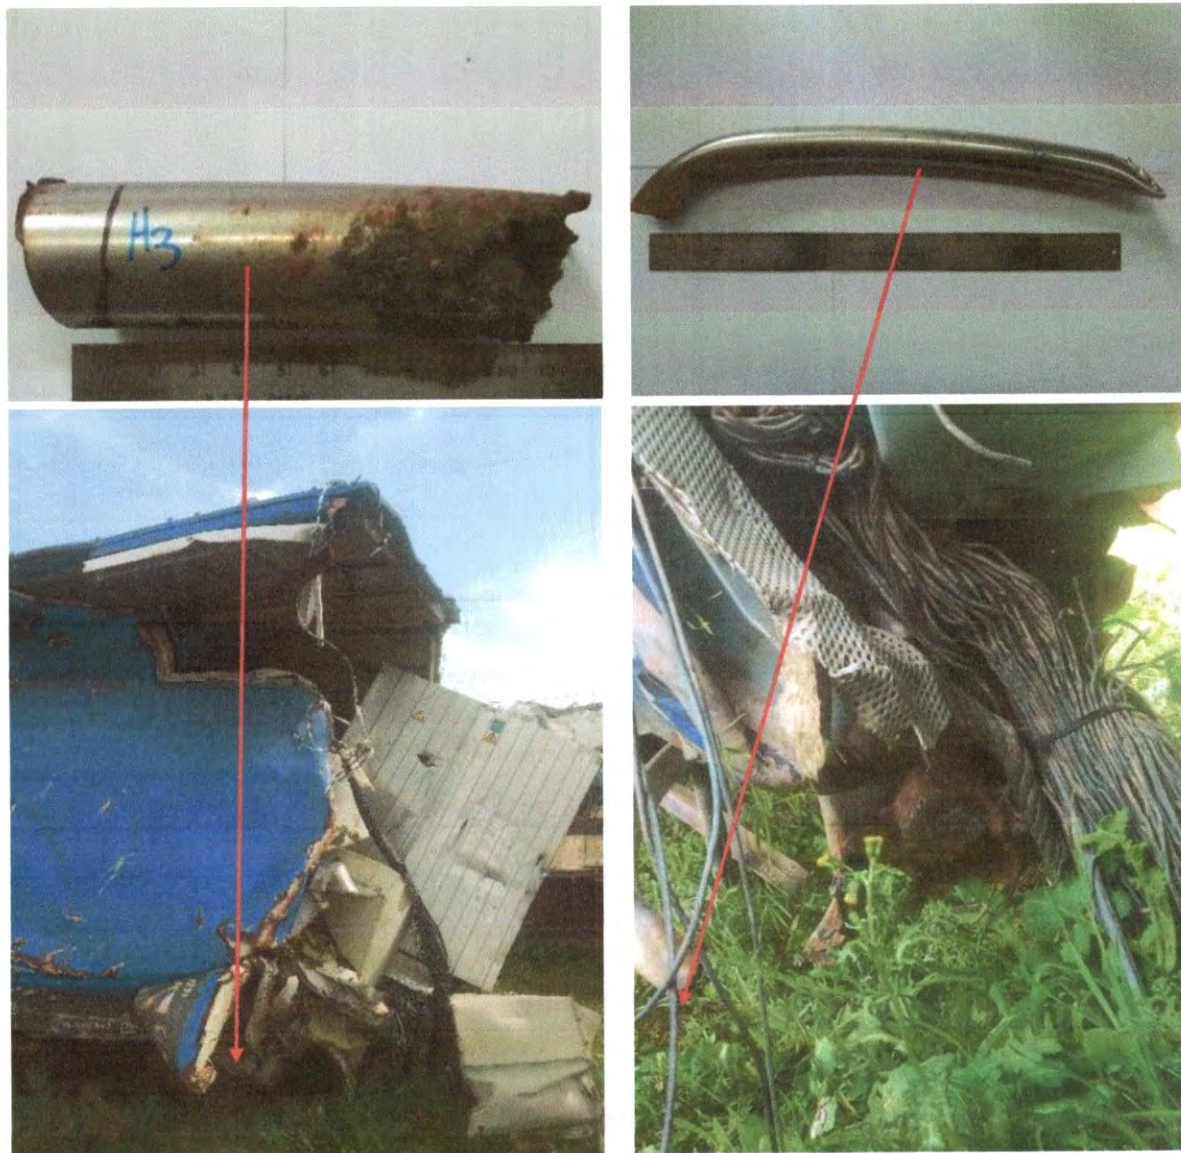
Εικόνα 62: Δείγμα "H3" (Ηλεκτράμαξα 3), από το πίσω και κάτω αριστερά τμήμα της Ηλεκτράμαξας, και αντίστοιχο Δείγμα "K5" (Κόκπιτ 5), τα οποία έχουν αποκοπεί πιθανότατα με οξυακετυλινική κοπή

Το Δείγμα "H3" αποσπάστηκε από το πίσω και κάτω αριστερά τμήμα της Ηλεκτράμαξας 120 012, ενώ το Δείγμα "K5" συλλέχθηκε από την αριστερή πλαϊνή πλευρά του τμήματος της οροφής του Θαλάμου Μηχανοδότησης. Τα εν λόγω Δείγματα ήταν ενωμένα και έχουν αποκοπεί πιθανότατα με οξυακετυλινική κοπή, κατά την διαδικασία απομάκρυνσης των συντριμμίων στο πεδίο (Εικόνα 62).
